Mit diesem Update wird ein Fehler behoben, bei welchem unter dem Protokoll DCC 128 bei Einschalten der Zentrale die Lok zunächst kurz anfährt, dann aber stehen bleibt.

Im Folgenden zeigen wir Ihnen, wie Sie den Fahrdecoder DCM-5 aus Ihrer Baureihe 05 oder 18.1 entnehmen. Sollten Sie hierbei Schwierigkeiten haben, so setzen Sie sich bitte mit uns in Verbindung. Wir helfen Ihnen gerne weiter.

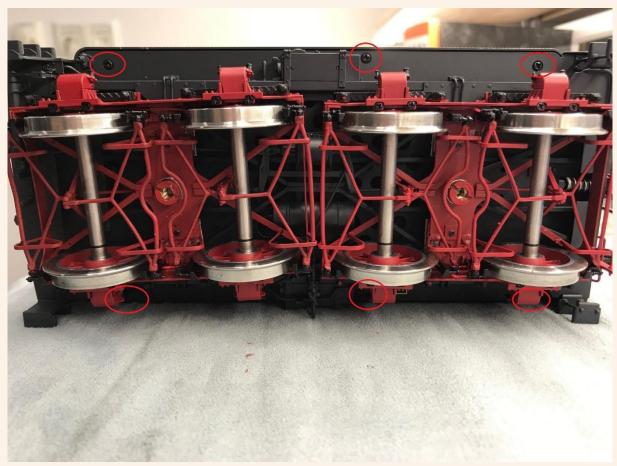
Schrauben Sie nun die sechs im Bild markierten Schrauben heraus.

Achten Sie hierbei darauf, dass das Tenderfahrwerk nicht herunterfallen kann. Nun können Sie den DCM-5 entnehmen und zum Update einsenden.

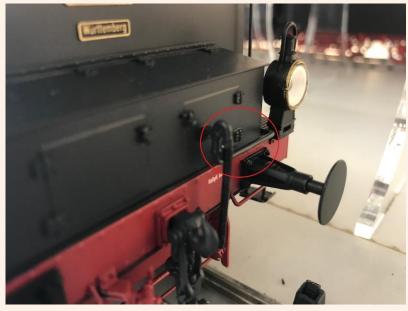
Wenn Sie nun das Fahrwerk wieder mit dem Gehäuse Verschrauben achten Sie beim Einsetzen darauf, die Zuleitung zum Bremsschlauch auf der Rückseite nicht einzuklemmen.

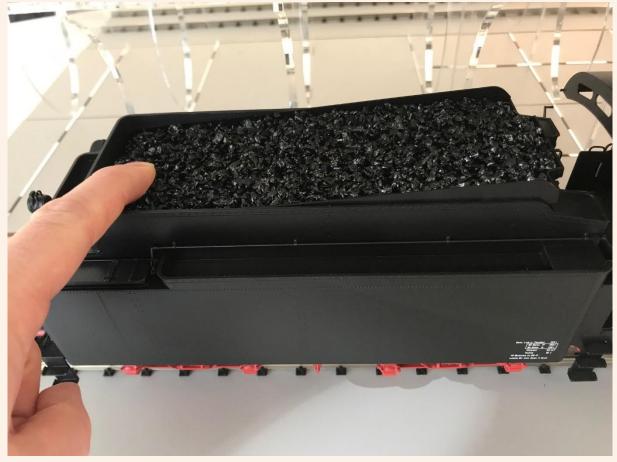
Bei diesen Modellen können Sie den Kohlekasteneinsatz der Lok einfach entnehmen, um an den Decoder zu gelangen.

Ziehen Sie diesen ab und senden Sie diesen uns zu.

Anschließend den Decoder wieder einstecken (achten Sie bitte unbedingt darauf, dass der Decoder wieder richtig eingesteckt ist!) und den Kohlekasteneinsatz wieder einsetzen.
