Das Problem

Bei meiner Lok schließt der Ring der Rauchkammertür nicht bündig mit dem Kessel ab / hat sich verschoben.

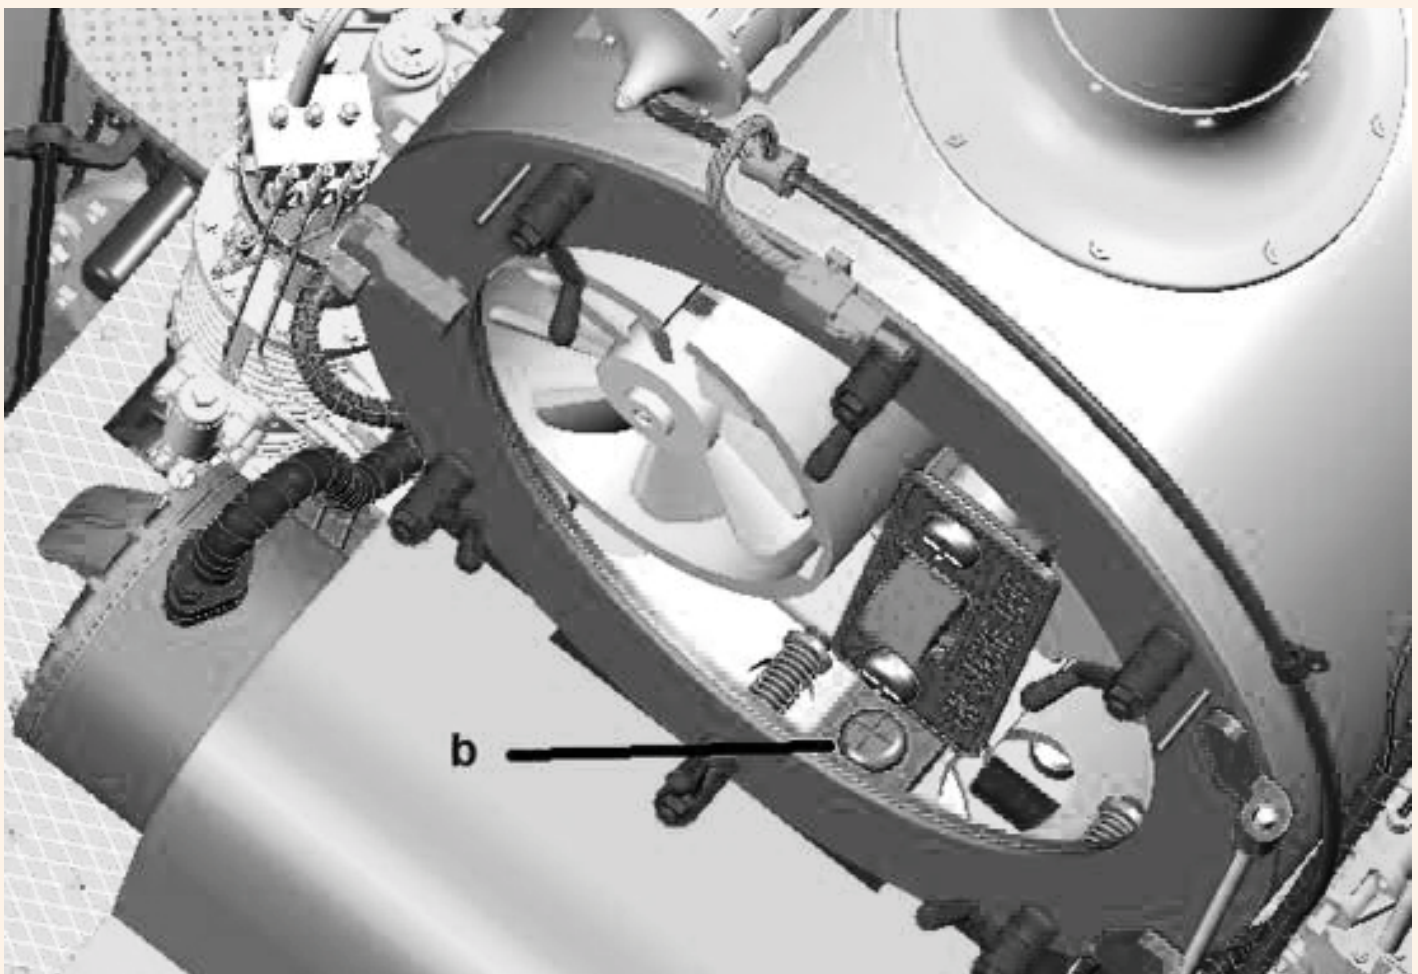
Konstruktionsbedingt ist der Ring der Rauchkammertür nur mit einer Schraube fixiert, die Federung der Vorreiber übernimmt die restliche Positionierung des Ringes im Kessel.

Sollte sich dieser Ring z.B. durch Transport oder Versand gelockert haben, so können Sie zunächst den Ring mitsamt der Rauchkammertür durch Lösen der Schraube „b“ herausnehmen.

Biegen Sie nun den Halter mit einer Flachzange vorsichtig leicht nach oben, so dass ein Anpressdruck gegen den Kessel erzeugt wird (Winkel < 90 Grad).

Prüfen Sie vor dem Zusammenbau zunächst den korrekten Sitz des Ringes. Sitzt dieser korrekt, so können Sie alles wieder in umgekehrter Reihenfolge zusammenbauen.
